安政3年 大池村 服部惣助清成棟梁の熟考

掛川市 松ヶ岡 山崎万右衛門様 住宅

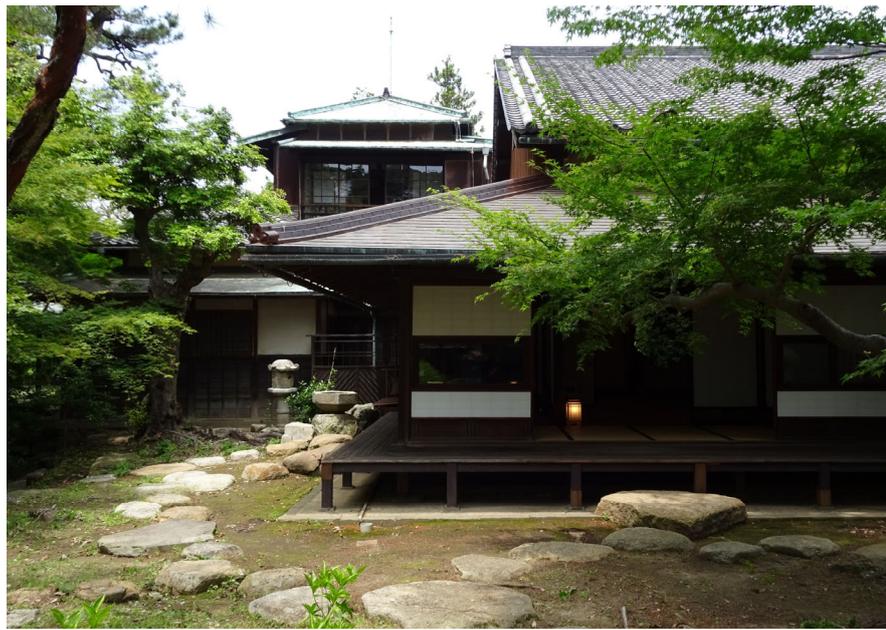
1階床剛性の確保

地震では1階柱がそれぞれ違う方向にテンデバラバラに動き、小屋部の柱間長(英語で言うとスパン?)が伸びたり縮んだりして、柱と梁のホゾが抜け、梁の継手は外れ、最終的にそれが倒壊の原因となった。とにかくまず、建物が一体として変形するようにすべきだ。床を固めることを考えるべきであろう。難しい言葉をつかうと床の剛性と言うのだろうか・・・

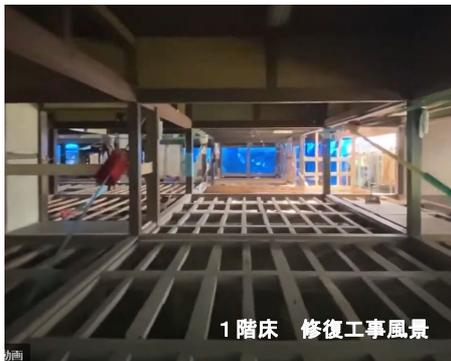
1階床 修復工事風景

根太が横使いされている
(幅2寸5分×せい2寸)
大引に仕口(蟻継ぎ風)で接続されている

1階床の根太は**横使い**にしよう。このほうが地震時の横方向の力に抵抗できるはずだ。更なる根太は大引きに蟻継ぎ風に接続する。そして根太は「転ばし」でも「半欠き」でもなく「落とし込み」にして、土台も大引も根太も天端をそろえて全体で抵抗が可能になるようにする。未来で言う**床倍率**でいうと、たぶん2倍くらいの倍率は確保できるのではないだろうか。

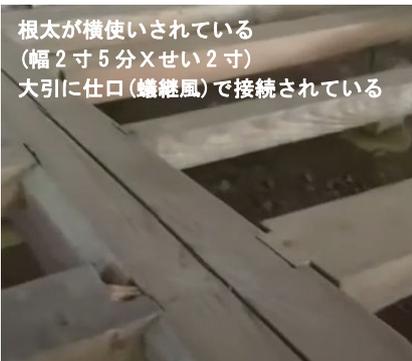
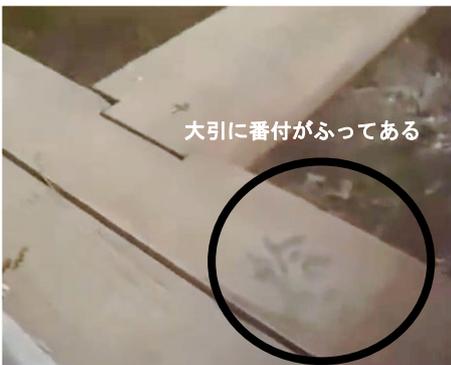
大引に番付がふっである

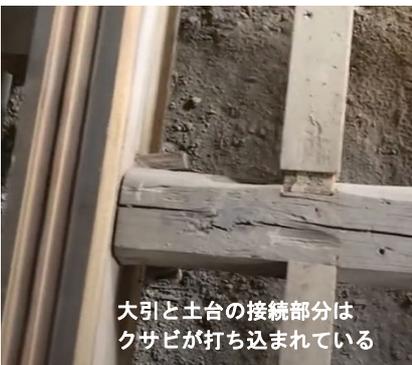
大引と土台の接続部分はクサビが打ち込まれている

大引と土台との仕口部分は**楔(クサビ)**で固定する。2階床組と同じようにながらりと固定しないとイケない。土台から大引が抜けられないようにしよう。
