掛川城の修復

天守閣 開門30周年を迎え、天守閣・冠木門・搦手門・土塀・漆喰塀などを修復

修復設計・監理

株式会社 鈴木庄一設計一級建築士事務所

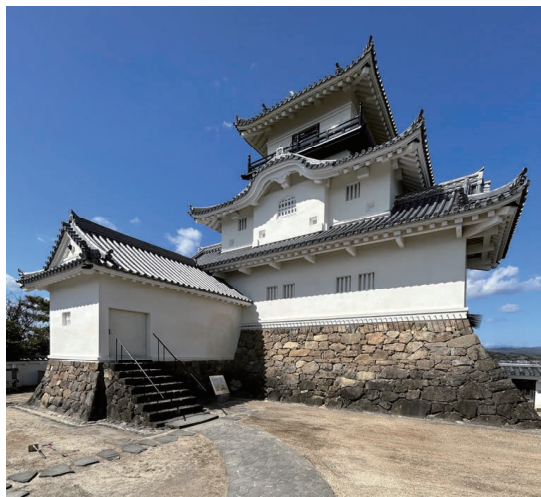
竣工 天守閣 南東面全景

天守閣の修復工事は令和4年に行われ、主な修理内容は外壁劣化部撤去復旧、廻縁・高欄劣化部撤去復旧、屋根瓦補修、避雷針設備補修などを行った。幸いにも鯨本体に劣化の症状はなく、それに付随する避雷針設備と瓦との取合部の修理で済み事無きを得た。とは言え、足場組一つとっても、邪魔となる植栽の伐採から始まり、地均し後に構台を組み、やっと枠組足場を組むことができた。同じく仮設工事として、ラフテレーンクレーン50~80tが本丸に搬入できるのか？また、このサイズで本工事が補えるのか？設計時から入念に確認し、狭い搬入道路の路面補強や植栽の伐採により、これらの問題も一つずつ解決していった。余談だが、この特殊な足場工事は他に例をみないためとても苦労したが、何よりも工事中に台風が東海地方を通過した時には、心配で夜も眠ることが出来なかった。

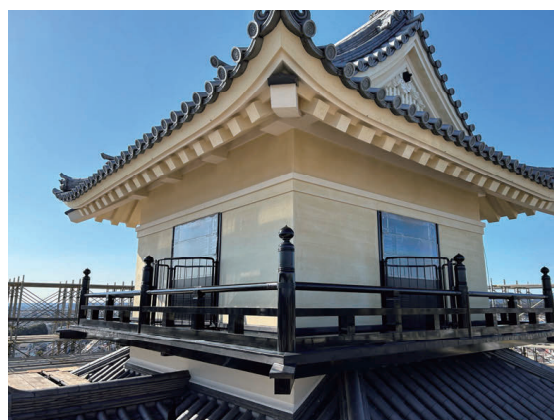
竣工 上重 廻縁・高欄 南東面

天守閣の修復は上重、中重、下重、付櫓の順に上から下へ、そして日射、外気温、風向、湿度より東西南北面を考慮して効率よく施工を行った。
