## 修復後の松ヶ岡の風景

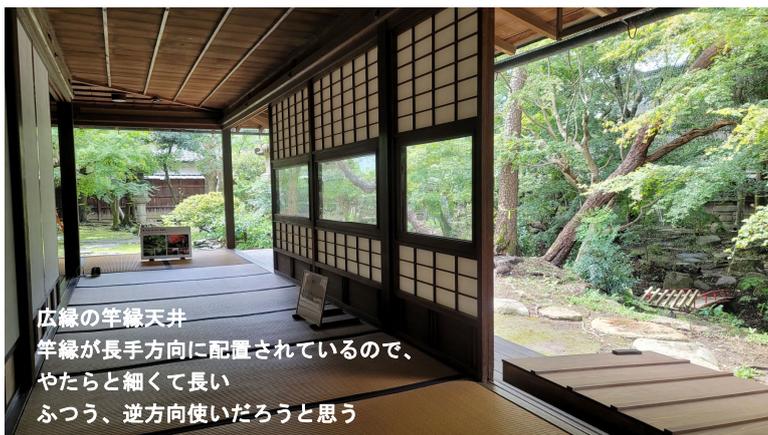
広縁の竿縁天井  
竿縁が長手方向に配置されているので、  
やたらと細くて長い  
ふつう、逆方向使いだらうと思う

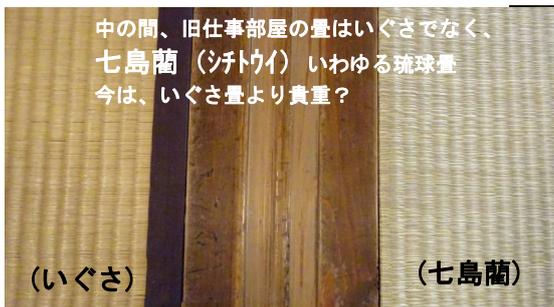
中の間、旧仕事部屋の畳はいぐさでなく、  
七島藁 (シチトウイ) いわゆる琉球畳  
今は、いぐさ畳より貴重？

(いぐさ)

(七島藁)

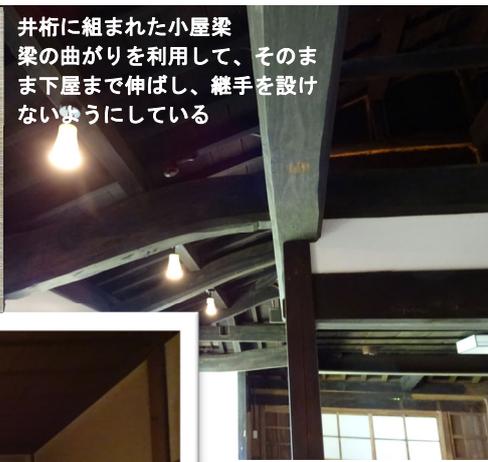
井桁に組まれた小屋梁  
梁の曲がりを利用して、そのま  
ま下屋まで伸ばし、継手を設け  
ない贅うにしている

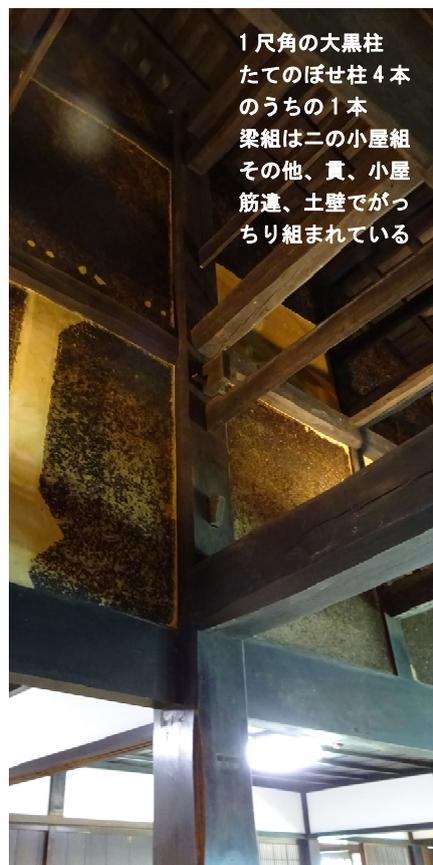
1尺角の大黒柱  
たてのぼせ柱4本  
のうちの1本  
梁組は二の小屋組  
その他、貫、小屋  
筋違、土壁ががっ  
ちり組まれている

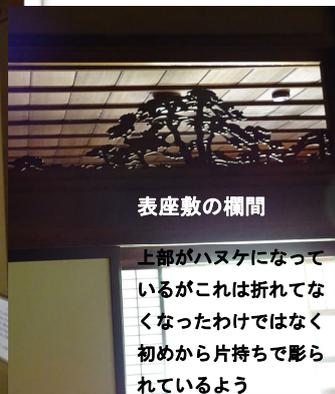
表座敷の欄間

上部がハヌケになって  
いるがこれは折れてな  
くなくなったわけではなく  
初めから片持ちで彫ら  
れているよう
